FORSCHUNGEN IN EPHESOS XI/3

DER SOGENANNTE HADRIANSTEMPEL AN DER KURETENSTRASSE

Textband

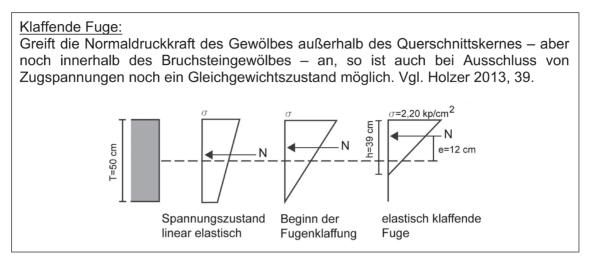
Abb. 2 Spannungsnachweis für das angenommene Bruchsteingewölbe über der Cella

Eine überschlagsmäßige Berechnung in Form eines Starrkörpermodells³⁹⁹ ergibt, dass aufgrund der errechneten Druck- und Zugspannungen (s. Abb. 1–2) beispielsweise die Ausführung eines 50 cm starken Bruchsteingewölbes in mehr oder weniger regelmäßigem Kufverband denkbar ist⁴⁰⁰.

Bei versagender Zugzone im Bruchstein-Mauerwerk ergibt sich:

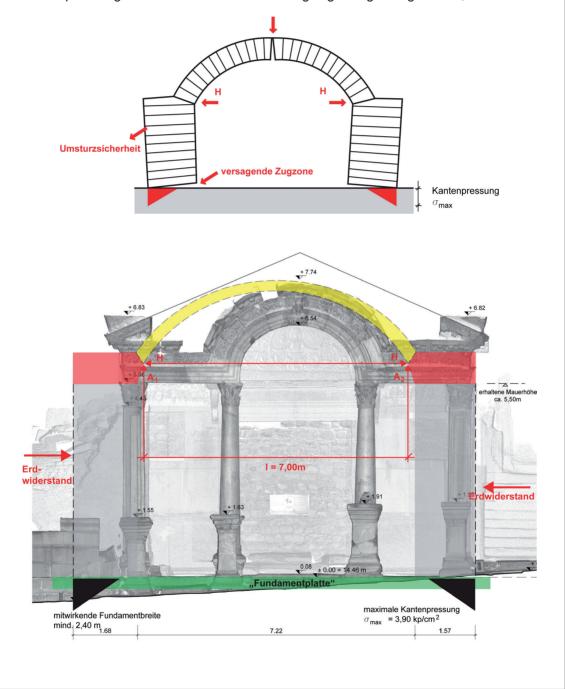
Abb. 4 Angenommenes statisches System für die Widerlagermauern

Das Widerlager ist ausreichend standsicher, wenn die Umsturzsicherheit der Widerlagsmauern gewährleistet ist und keine zu großen Zugspannungen im Mauerwerk auftreten. In der Bodenfuge soll auch bei klaffender Fuge die maximale Kantenpressung in vertretbarer Größenordnung liegen. Vgl. Saliger 1942, 290.

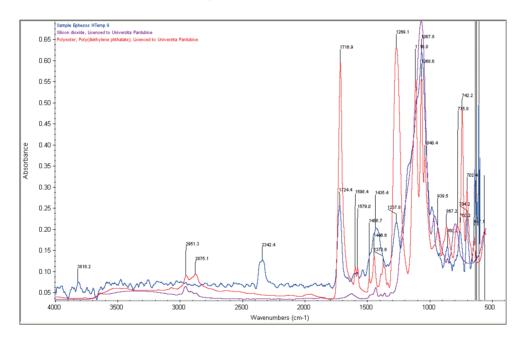
Das Gefüge des Kunststoffs zeigt eingeschlossene Luftblasen und mineralische Zuschläge (Marmor, Phyllit). Die gesamte Probe ist von einem deutlichen Rissnetz, das auf eine Schwindung des Materials zurückgeführt werden kann, durchzogen. Diese mit der Zeit immer stärkere Volumenreduktion ist ebenfalls verantwortlich für die Ablösung vom Marmoruntergrund und ein Kennzeichen der Versprödung des synthetischen Stoffs. Wesentliche Faktoren der Alterung von Kunststoffen sind die UV-Strahlung und die Reaktion mit Sauerstoff.

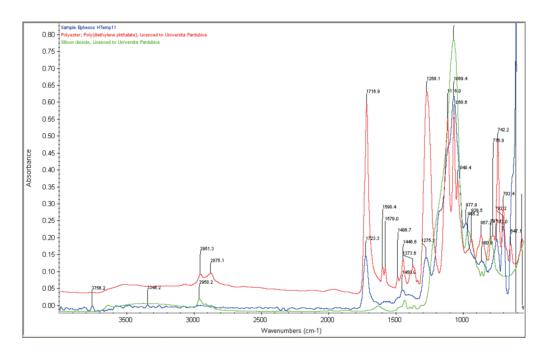
Das Gefüge des Kunststoffs zeigt eingeschlossene Luftblasen. Die gesamte Probe ist von einem deutlichen Rissnetz, das auf eine Schwindung des Materials zurückgeführt werden kann, durchzogen. Diese zunehmende Volumenreduktion ist ebenfalls verantwortlich für die Ablösung vom Marmoruntergrund und ein Kennzeichen der einhergehenden Versprödung des synthetischen Stoffs. Wesentliche Faktoren der Alterung von Kunststoffen sind die UV-Strahlung und die Reaktion mit Sauerstoff. In Arealen, wo sich der Kunststoff vom Gesteinsuntergrund gelöst hat, wachsen Cyanobakterien im Inneren des Risses.

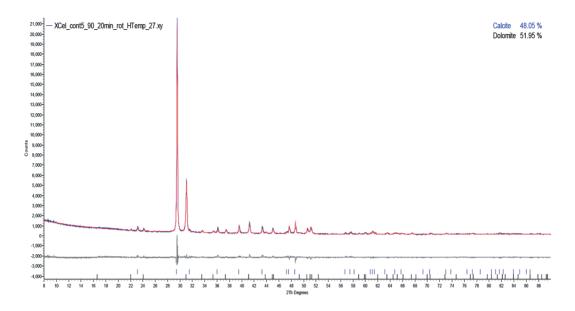
Die rötliche Krustenbildung bedeckt einen Großteil des Probenausschnitts und hat eine Dicke von ca. 50–150 μm. Richtung Gestein besteht eine intensive Verzahnung. Die Morphologie der Kruste deutet auf einen biogenen Ursprung hin. Sowohl die Verzahnung mit dem Untergrund als auch die Oberfläche erinnern stark an den rezenten Flechtenbewuchs (vgl. HTEMP 1 und 4). Vermutlich bildete sich die Flechte nach dem Zusammensturz und im Zuge der sekundären Nutzung hier aus. Das Absterben der Organismen erfolgte im Anschluss an die zunehmende Verschüttung des Gesteins.

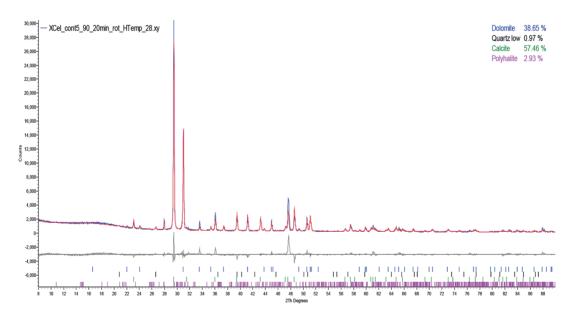
Die rötliche Krustenbildung der Oberfläche hat eine Stärke von $0-75~\mu m$. Hauptbestandteil der Krustenbildung sind Kalziumkarbonat und Quarz. Die Kruste ist demnach aus Flugstaub und Erdreich gebildet. Die darunterliegende Marmoroberfläche weist keine Ätzspuren auf. Die Ursache der Krustenbildung geht auf die lange Lagerung im Erdreich zurück.
